# 沿江大道（云集路—一马路段）部分行道树更换方案

2021-12-14

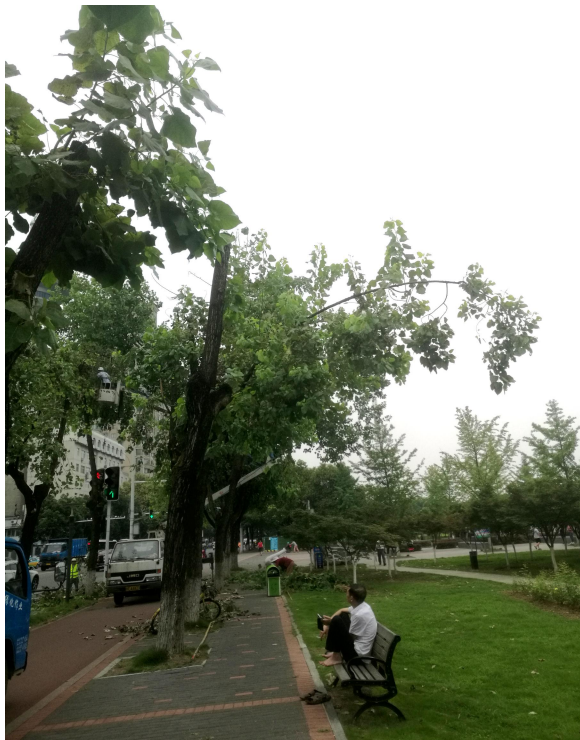
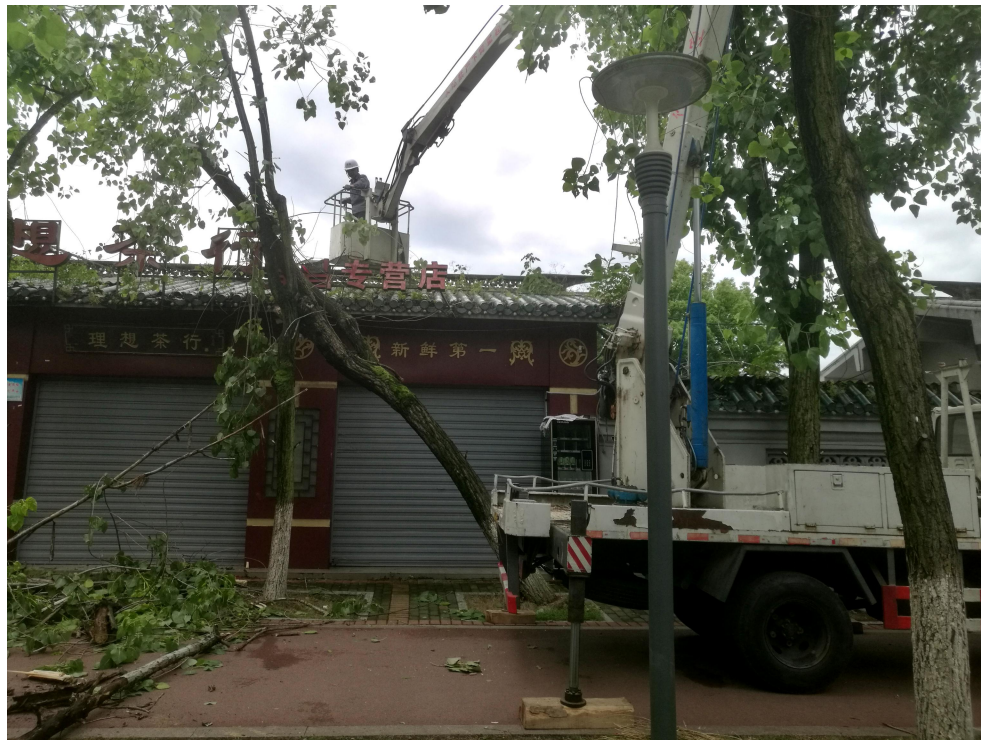
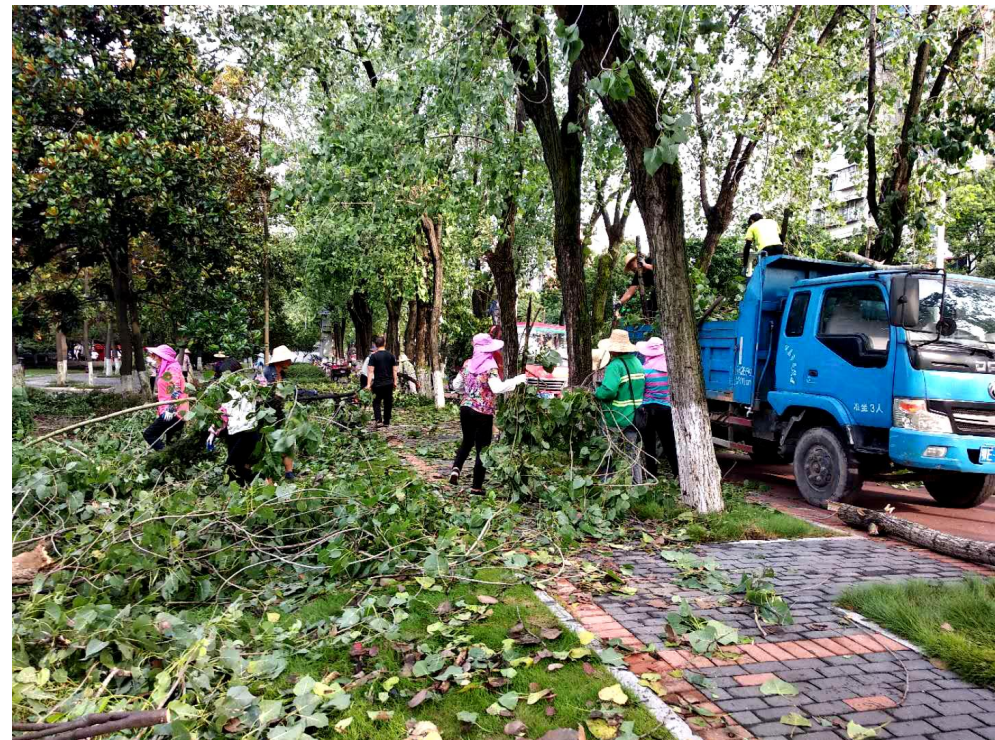
# 存在的问题

- 杨树本身存在飞絮污染，易引起行人身体不适，且环卫工人清理困难；杨絮十分易燃，有安全隐患；杨树虫害严重，易引发大面积病虫害；
- 杨树现状存在老化、断枝、白蚁破坏、树干腐烂等问题，存在安全隐患，且增加了维护成本。

已实施一马路至福绥横路（巴楚人家）段景观效果很好，受到市民喜爱。为体现景观延续性和整体性，本段选择胸径20cm，树型优美的银杏作为行道树。
