检测报告

项目名称: 宜昌东阳光药业股份有限公司
2020 年土壤委托监测 (3 号地)

检测 报 告

项目名称: 宜昌东阳光药业股份有限公司
2020 年土壤委托监测 (2 号地)

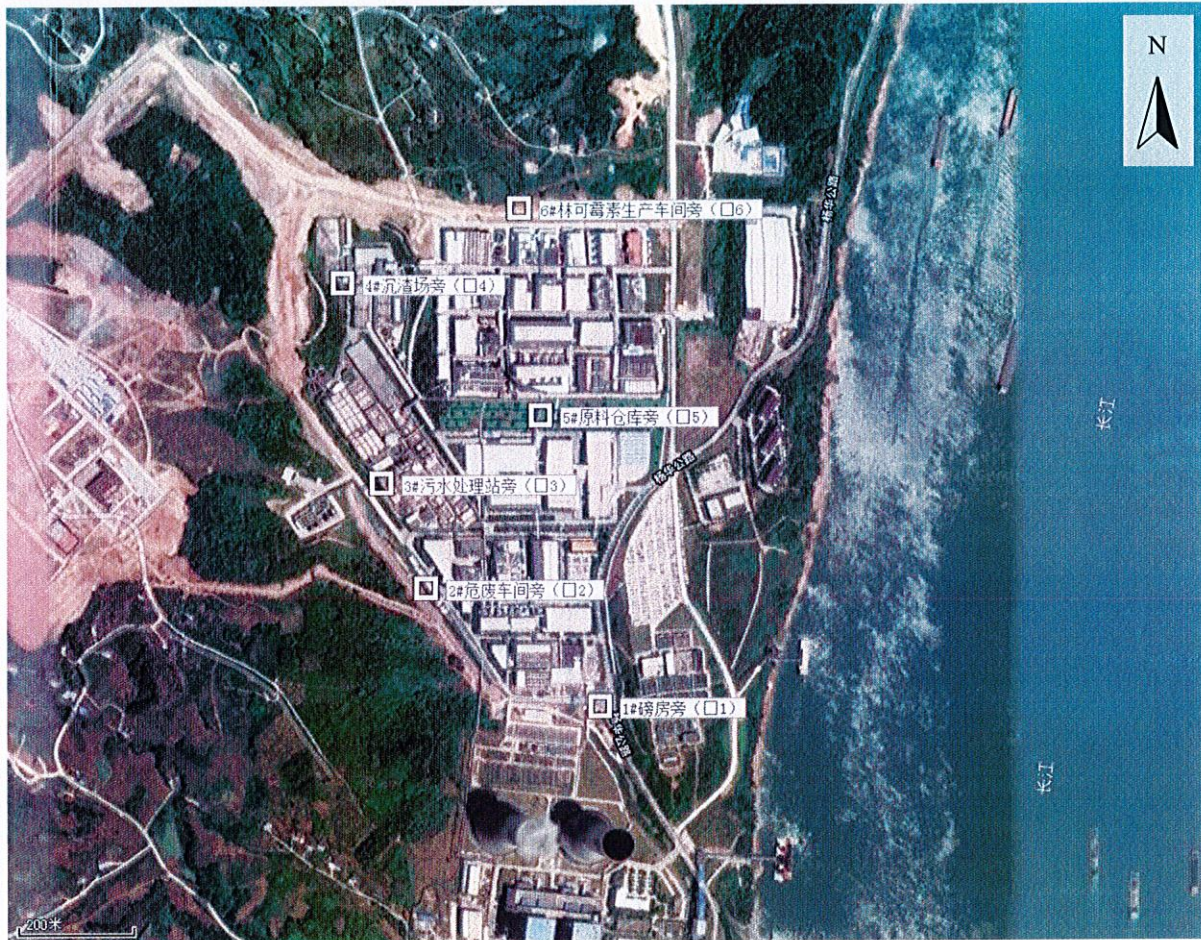
附图 1：现场监测点位示意图

监测类别	监测点位	监测项目	监测频次
土壤	1#磅房旁（□1） (30°19'40.21"N, 111°29'49.10"E)	pH 值、苯、甲苯、二甲苯、二氯甲烷、 苯酚、丙酮、挥发性有机物	1 次/天，监测 1 天 (采样深度 20cm)
	2#危废车间旁（□2） (30°19'47.02"N, 111°29'37.53"E)		
	3#污水处理站旁（□3） (30°19'53.01"N, 111°29'34.56"E)		
	4#沉渣场旁（□4） (30°20'4.45"N, 111°29'31.99"E)		
	5#原料仓库旁（□5） (30°19'56.90"N, 111°29'45.18"E)		
	6#林可霉素生产车间旁（□6） (30°20'8.73"N 111°29'43.73"E)		
备注：具体监测点位详见附图 1。

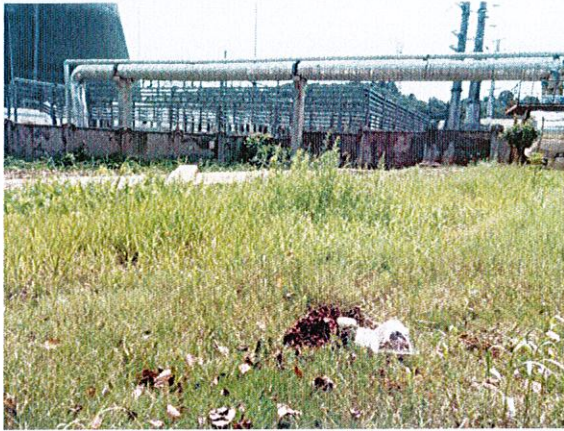
样品类别	监测日期	监测点位	样品性状	检测日期
土壤	2020 年 7 月 8 日	1#磅房旁（□1）	褐色、轻壤土、潮	2020 年 7 月 16 日~7 月 22 日
		2#危废车间旁（□2）	黄褐色、轻壤土、潮	
		3#污水处理站旁（□3）	黄棕色、中壤土、干	
		4#沉渣场旁（□4）	褐色、中壤土、干	
		5#原料仓库旁（□5）	黄色、中壤土、潮	
		6#林可霉素生产车间旁（□6）	褐色、轻壤土、潮

监测时间	监测项目	监测点位						标准限值
		1#磅房旁 (□1)	2#危废车 间旁 (□ 2)	3#污水处 理站旁 (□3)	4#沉渣场 旁 (□4)	5#原料仓 库旁 (□ 5)	6#林可霉 素生产车 间旁 (□ 6)	
2020年 7月8日	pH值(无量纲)	7.86	7.92	7.99	7.96	7.74	7.89	/
	苯酚	ND	ND	ND	ND	ND	ND	/
	苯	ND	ND	ND	ND	ND	ND	4
	甲苯	ND	ND	ND	ND	ND	ND	1200
	间二甲苯+ 对二甲苯	ND	ND	ND	ND	ND	ND	570
	邻二甲苯	ND	ND	ND	ND	ND	ND	640
	二氯甲烷	0.0046	0.0037	0.0043	0.0039	0.0041	0.0043	616
	丙酮	ND	ND	ND	ND	ND	ND	/
	挥发性有 机物	7.2	21	4.3	26.4	8.4	8.8	/

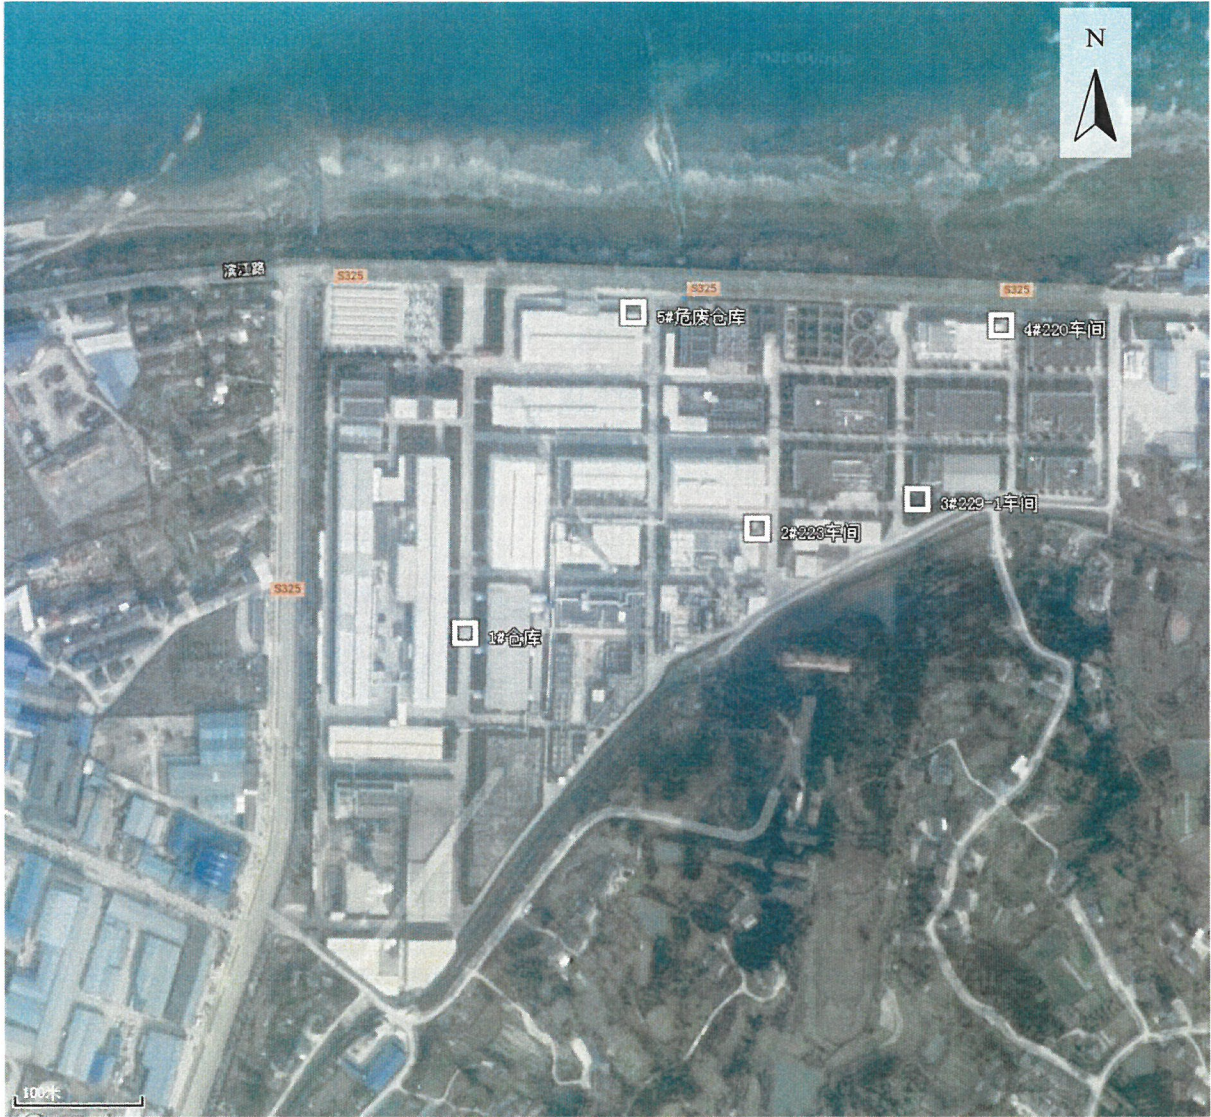
附图 1：现场监测点位示意图

监测类别	监测点位	监测项目	监测频次
土壤	仓库（□1） (30°23'56.77"N,110°28'20.86"E)	pH 值、苯、甲苯、二甲苯、二氯甲烷、 苯酚	1 次/天，监测 1 天 (采样深度 30cm)
	223 车间（□2） (30°23'59.48"N,110°28'29.72"E)		
	229-1 车间（□3） (30°24'0.27"N,110°28'34.52"E)		
	220 车间（□4） (30°24'4.80"N,110°28'37.07"E)		
	危废仓库（□5） (30°24'5.14"N,110°28'25.94"E)		
备注：具体监测点位详见附图 1。

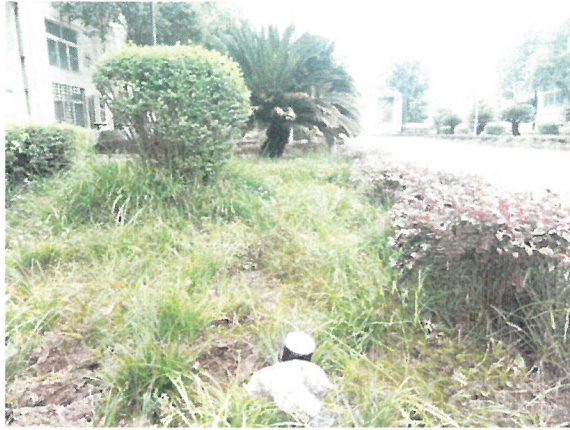
样品类别	监测日期	监测点位	样品性状	检测日期
土壤	2020 年 7 月 8 日	仓库（□1）	黄色、壤土、潮	2020 年 7 月 16 日~7 月 22 日
		223 车间（□2）	黄色、壤土、潮	
		229-1 车间（□3）	黄色、壤土、潮	
		220 车间（□4）	黄色、壤土、潮	
		危废仓库（□5）	黄色、壤土、潮

监测时间	监测点位	监测项目	检测结果	标准限值
2020年 7月8日	仓库 (□1)	pH 值 (无量纲)	7.60	/
		苯酚	ND	/
		苯	ND	4
		甲苯	ND	1200
		间二甲苯+对二甲苯	ND	570
		邻二甲苯	ND	640
		二氯甲烷	3.3	616
	223 车间 (□2)	pH 值 (无量纲)	7.71	/
		苯酚	ND	/
		苯	ND	4
		甲苯	ND	1200
		间二甲苯+对二甲苯	ND	570
		邻二甲苯	ND	640
		二氯甲烷	2.9	616
	229-1 车间 (□3)	pH 值 (无量纲)	7.79	/
		苯酚	ND	/
		苯	ND	4
		甲苯	ND	1200
		间二甲苯+对二甲苯	ND	570
		邻二甲苯	ND	640
		二氯甲烷	ND	616
	220 车间 (□4)	pH 值 (无量纲)	7.84	/
		苯酚	ND	/
		苯	ND	4
		甲苯	ND	1200
		间二甲苯+对二甲苯	ND	570
		邻二甲苯	ND	640
		二氯甲烷	3.6	616

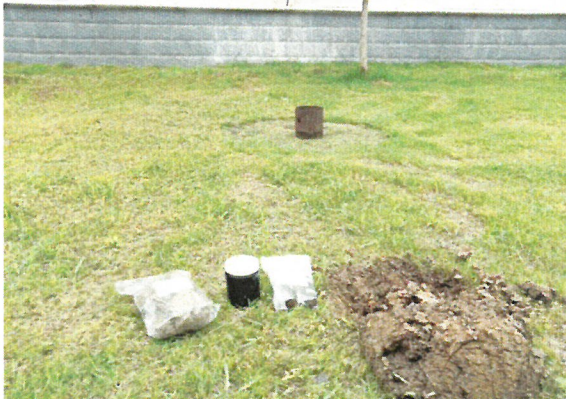
危废仓库（□5）

监测时间	监测点位	监测项目	检测结果	标准限值
2020年 7月8日	危废仓库 (□5)	pH 值 (无量纲)	7.86	/
		苯酚	ND	/
		苯	ND	4
		甲苯	ND	1200
		间二甲苯+对二甲苯	ND	570
		邻二甲苯	ND	640
		二氯甲烷	3.7	616
备注: 1、土壤执行《土壤环境质量 建设用地土壤污染风险管控标准(试行)》(GB36600-2018)表1第二类用地筛选值, 评价标准由委托方提供; 2、ND 表示检测结果低于分析方法检出限。
